**INFORME TÉCNICO N° 011-2022-SB-USA-SP-RED-OXA**

**ASUNTO :** INSPECCIÓN ESPECIALIZADA DEL SISTEMA DE ABASTECIMIENTO DE AGUA DEL CENTRO POBLADO SANTA BÁRBARA

**FECHA :** Oxapampa, 07 de junio del 2022

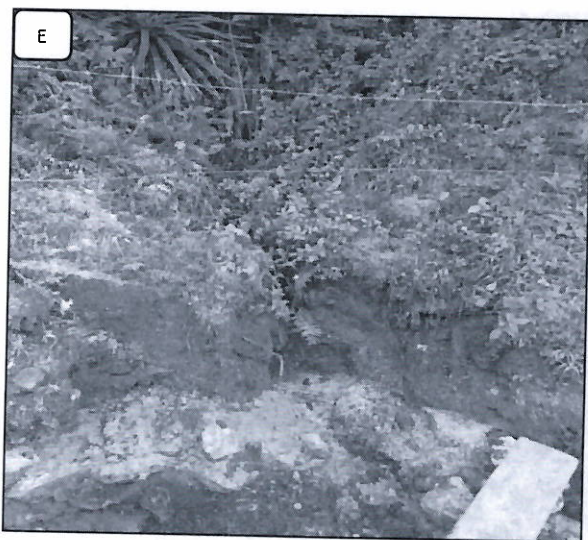
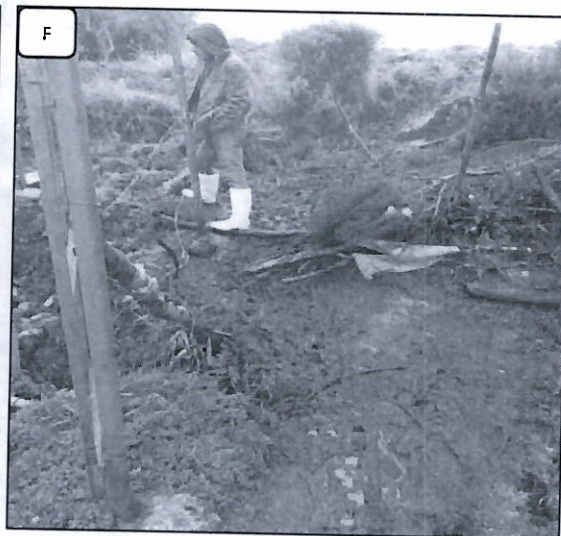
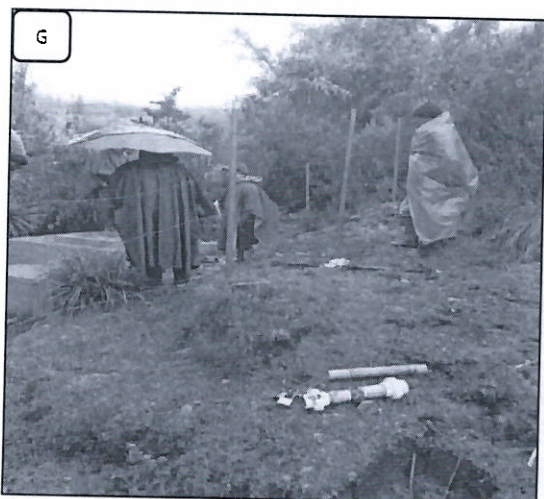
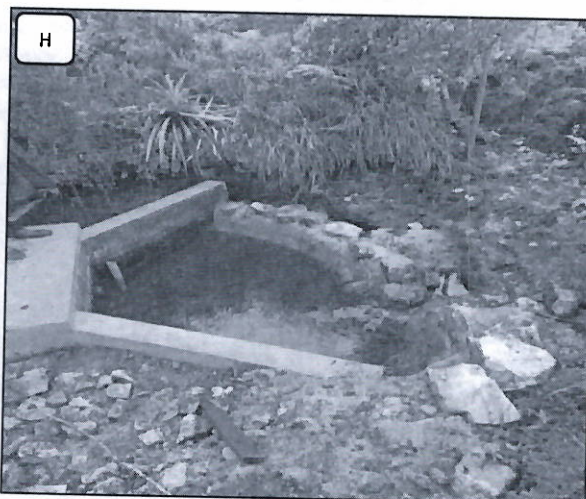
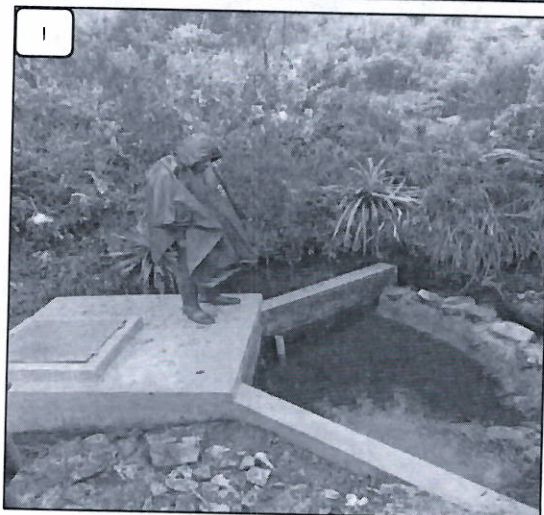
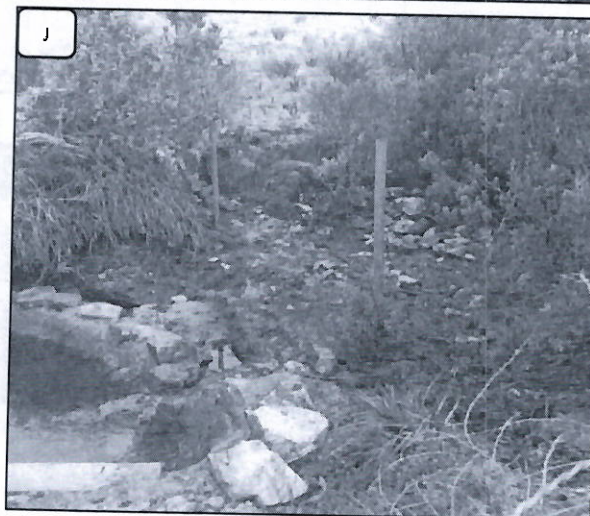
3.3.1.1 Captación 1 – Santa Bárbara, se cuenta con una captación y una cámara húmeda, con coordenadas: Ver anexo 1 – fotografía 2.

- Existe cerco de protección.
- No existe cuneta de coronación.
- Cuenta con tapa sanitaria en buen estado y con seguridad.
- No cuenta con llave maestra o candado.
- En cuanto a la estructura está en buen estado.
- Se observa material extraño al interior de la estructura.
- Se evidencia presencia de excremento y charcos de agua en un radio de 25 metros.
- Se evidencia actividad ganadera en las inmediaciones de la captación.
- Ausencia de actividad agrícola o minera en las inmediaciones.
- Presencia de residuos sólidos (basura) en las inmediaciones.
- Cuenta con cámara húmeda.

- Cuenta con cámara de válvulas así mismo están operativas y no hay presencia de fuga de agua, así mismo no cuenta con tapa sanitaria.
- La cámara húmeda cuenta con tubería de limpia y rebose, así mismo no cuenta con canastilla de salida
- El pintado del exterior de la cámara húmeda y parte de la captación se encuentra pintado.

Fotografía 2: A: Captación 1-Santa Barbara, B: Fuente de agua manantial desprotegido, C: No hay cuneta de coronación, D: No hay tapa sanitaria en la caja de válvula de la cámara húmeda, E: Ingreso de agua de fuente superficial a la captación, F: Presencia de lodo y cerco perímetro en mal estado.

- Mejorar el cerco de protección de las 2 captaciones y reservorio.
- Evitar el ingreso agua superficial a las dos fuentes de agua manantial.
- Poner en operatividad el sistema de cloración.
- Realizar la limpieza y desinfección de la captación, cámara húmeda y reservorio.
- Designar al operador y a la vez esté capacitado para el mantenimiento, limpieza, desinfección y cloración del sistema de agua – Santa Bárbara.

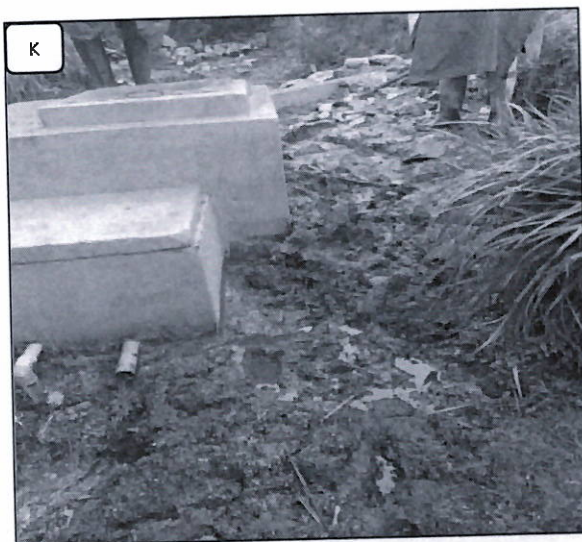
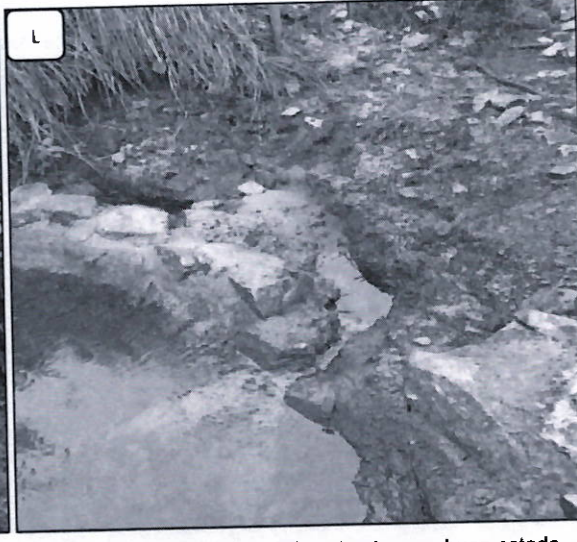
**3.3.1.2 Captación 2** – Santa Bárbara, se cuenta con una captación y una cámara húmeda, con coordenadas: Ver anexo 1 – fotografía 3

- Existe cerco de protección.
- No existe cuneta de coronación.
- Cuenta con tapa sanitaria en buen estado y con seguridad.
- No cuenta con llave maestra o candado.

- En cuanto a la estructura está en buen estado.
- Se observa material extraño al interior de la estructura.
- Se evidencia presencia de excremento y charcos de agua en un radio de 25 metros.

- Se evidencia actividad ganadera en las inmediaciones de la captación.
- Ausencia de actividad agrícola o minera en las inmediaciones.
- Presencia de residuos sólidos (basura) en las inmediaciones.

- Cuenta con cámara húmeda.
- Cuenta con cámara de válvulas así mismo están operativas y no hay presencia de fuga de agua, así mismo cuenta con tapa sanitaria pintado.

- La cámara húmeda cuenta con tubería de limpia y rebose, así mismo no cuenta con canastilla de salida.
- El pintado del exterior de la cámara húmeda y parte de la captación se encuentra pintado.

Fotografía 3: G: Captación 2-Santa Bárbara, H: Fuente de agua manantial desprotegido, I: Infraestructura en buen estado, J: falta cerco de protección, K: Presencia de charco de agua alrededor de la cámara húmeda, L: Ingreso de agua de fuente superficial a la captación.
